PREFEITURA MUNICIPAL  
DE DIVINÓPOLIS

COORDENADORIA MUNICIPAL DE PREVENÇÃO E DEFESA CIVIL

**RELATÓRIO INFORMATIVO DE VISTORIA:**

No dia 19/10/2021 aproximadamente às 15h30min a Defesa Civil esteve para vistoria técnica no imóvel situado na Av. Coronel Júlio Ribeiro Gontijo, nº 312, no Bairro Esplanada, para verificar as condições de segurança e riscos potenciais na residência.

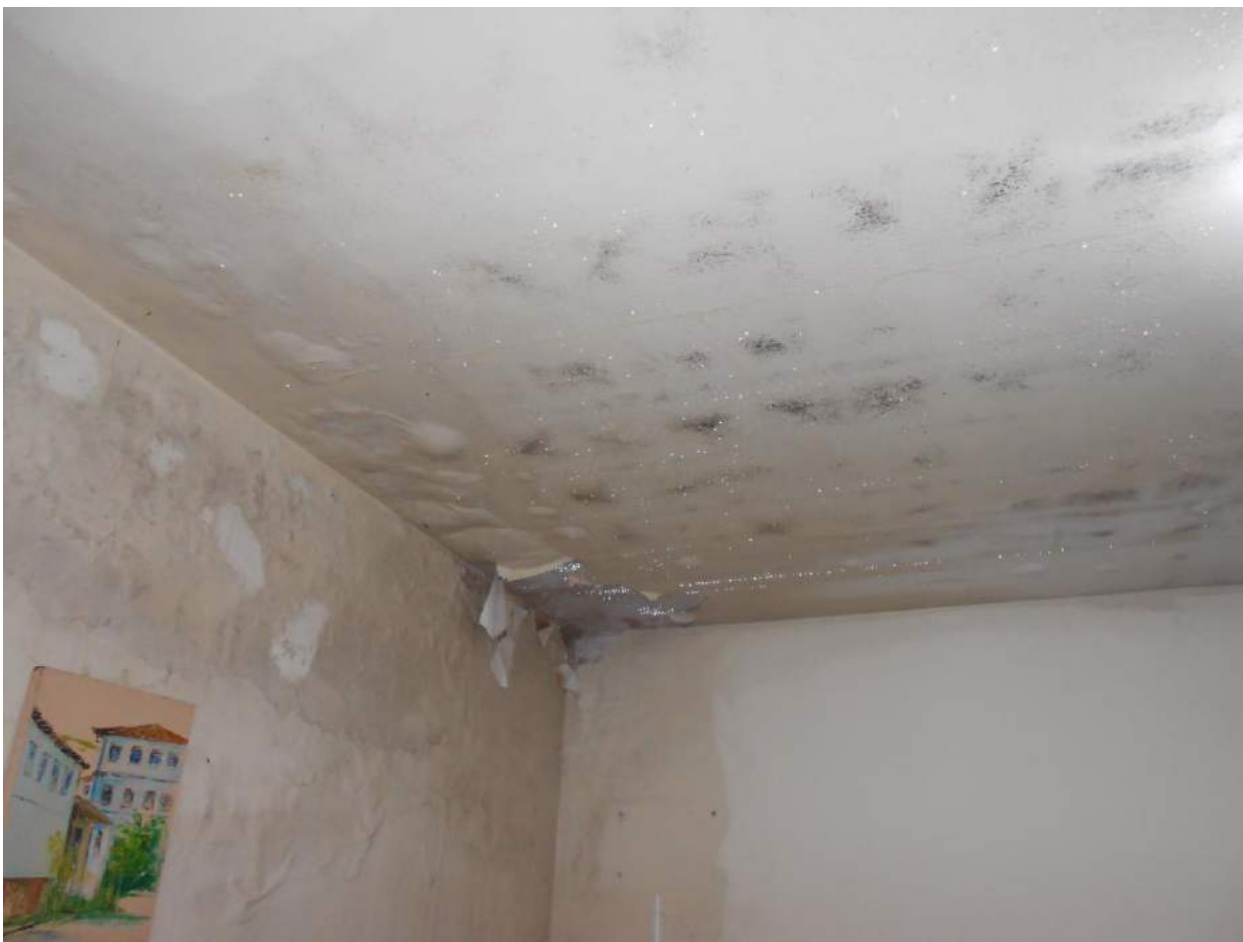
Foi constatado em vistoria técnica, que no local se encontra instalado o Conselho Tutelar de Divinópolis, e que o imóvel apresenta algumas manifestações patológicas, podendo ser visto, infiltração em um dos cômodos da residência, na qual está fazendo com que estrague a pintura e o piso de taboa corrida, nota-se também deterioração do reboco na base da alvenaria, manchas de mofo na alvenaria, telhado com telhas quebradas e deslocadas, vazamento na caixa d'água, crescimento de vegetação no ralo na área de claridade, telhado da garagem com ausência de algumas telhas, orifícios no piso da área de claridade.

Foto 01 – Marcas de infiltração.

Considerando sobre o que foi apresentado, conclui-se que o imóvel não apresenta risco de queda até a presente data, mais necessita que se faça a impermeabilização da laje, lixamento e repintura do verniz no piso de taboa corrida, impermeabilização da base da alvenaria e reparos do reboco, troca e recolocação de telhas, limpeza e desobstrução dos ralos e calhas, reparos nos pisos onde houver orifícios e estiver danificados.

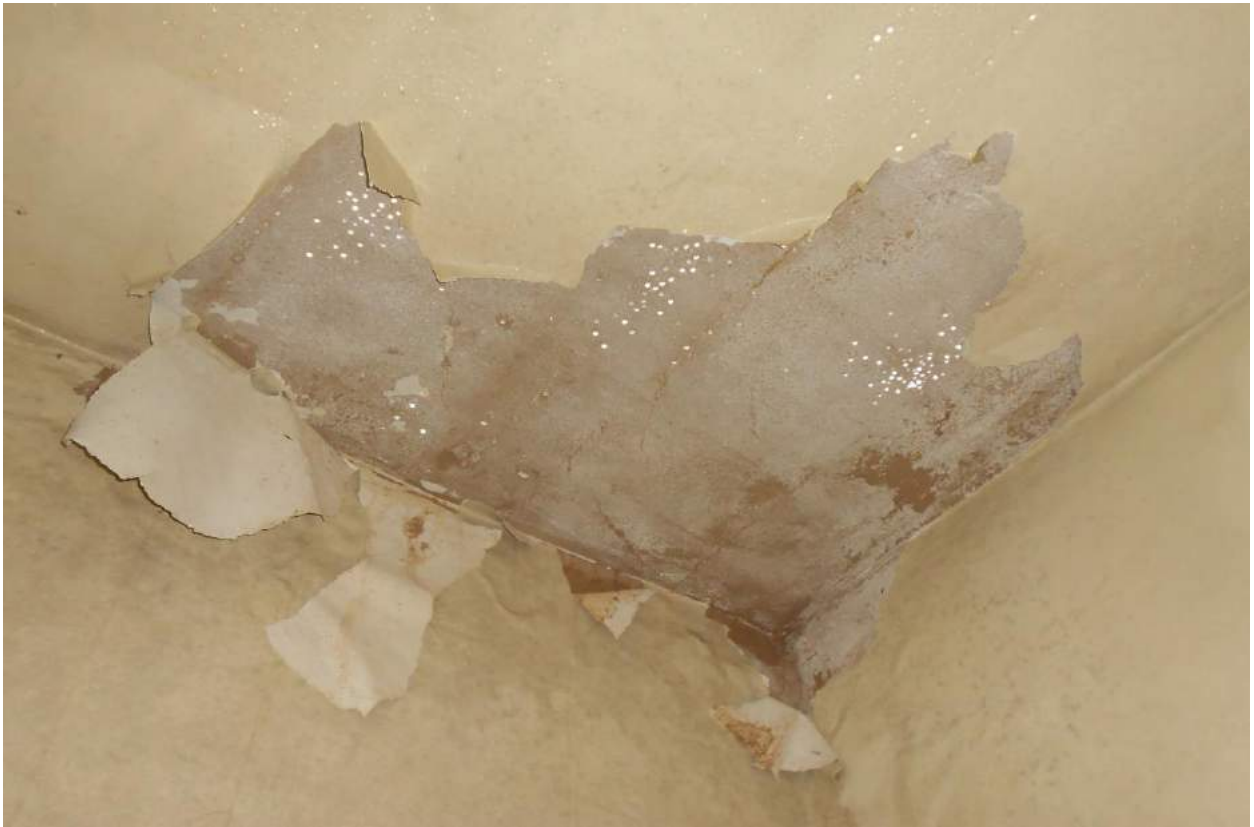
Foto 02 – Descascamento da pintura, provocada pela infiltração.

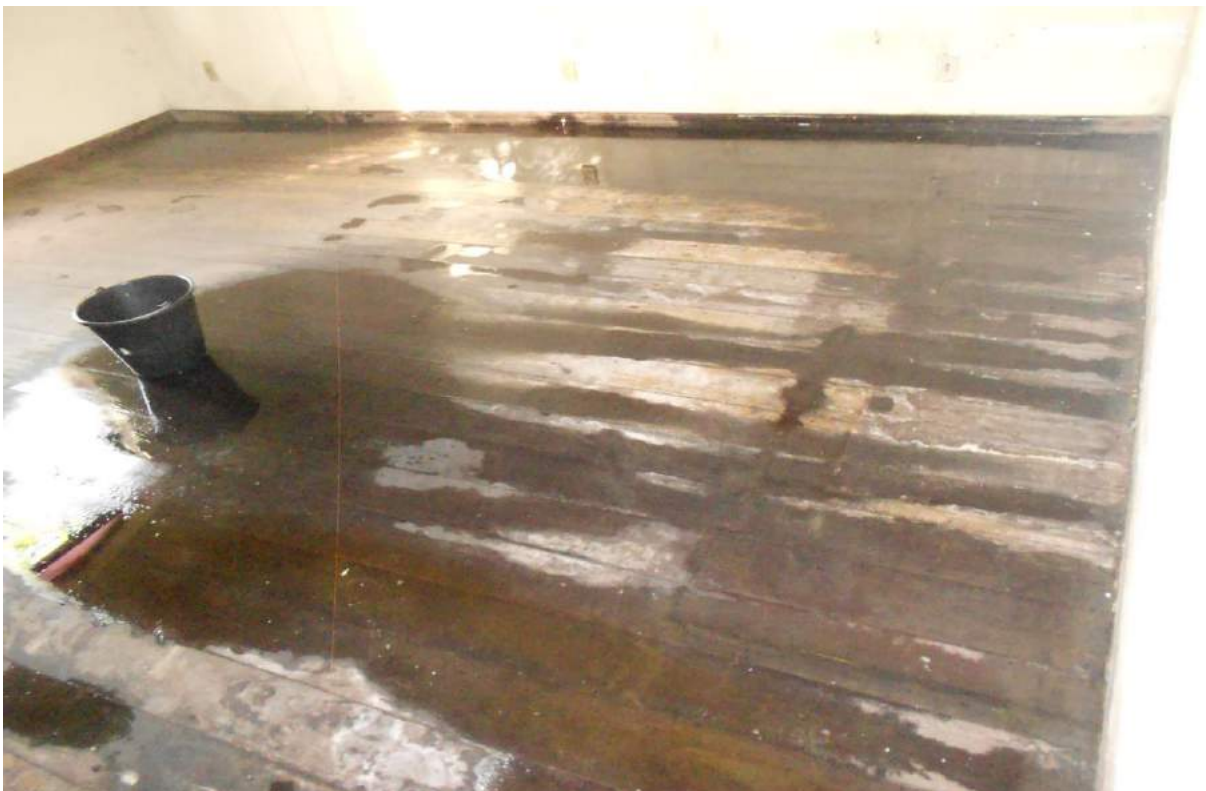
Foto 03 – Piso de taboa corrida danificada pela infiltração.

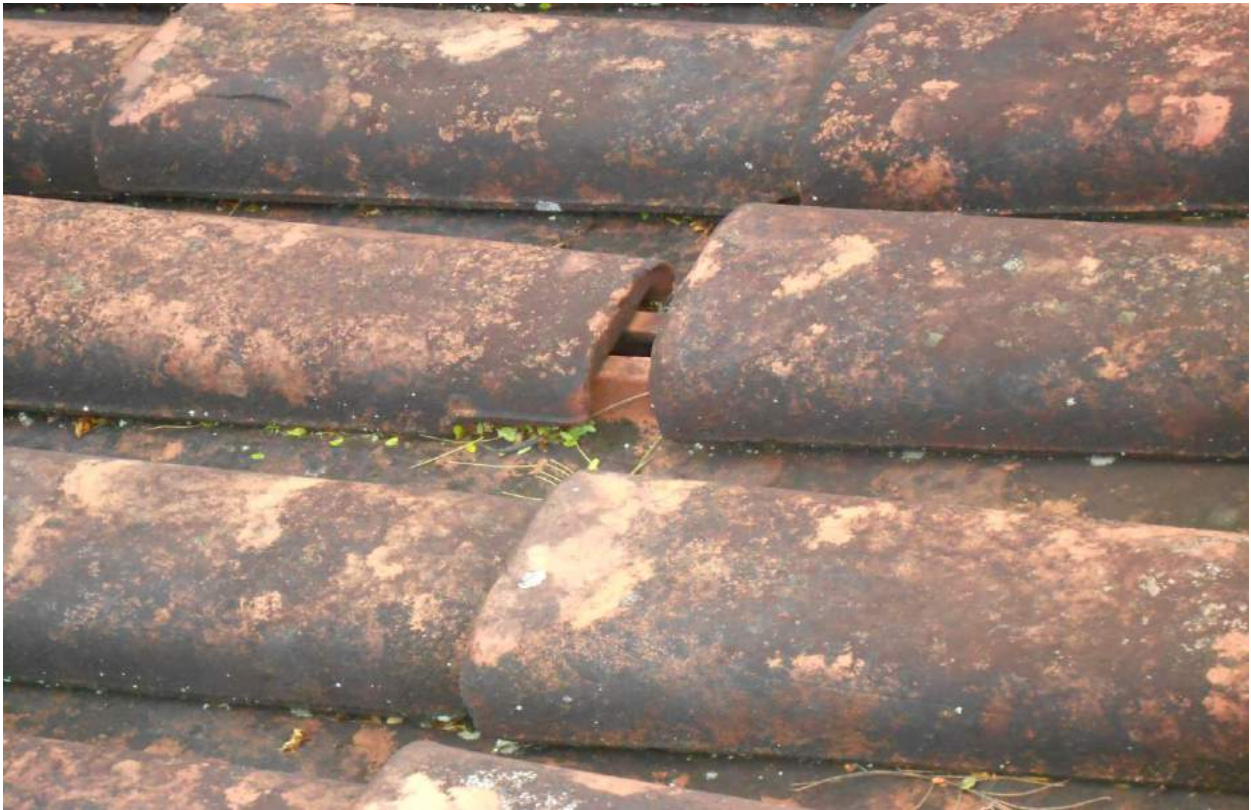
Foto 04 – Deslocamento de telhas.

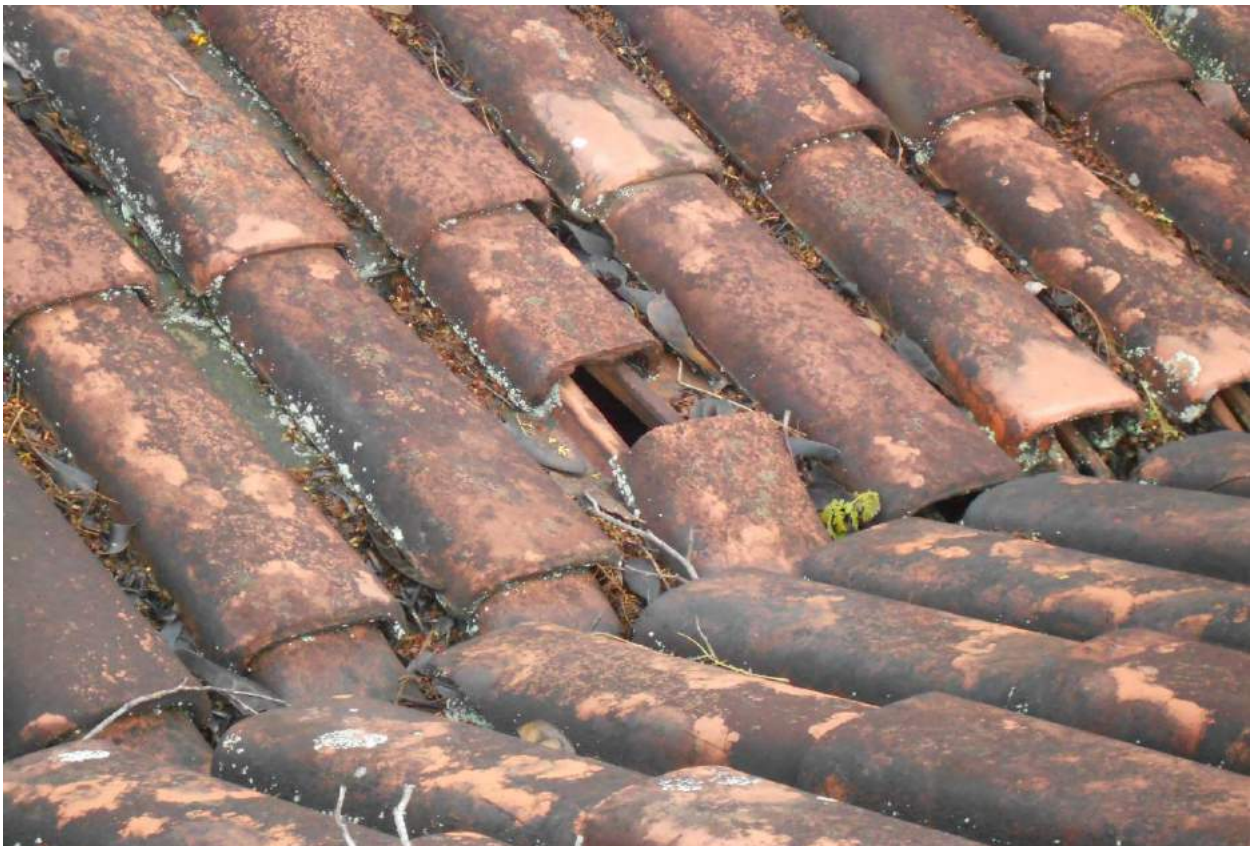
Foto 05 – Telhas quebradas.

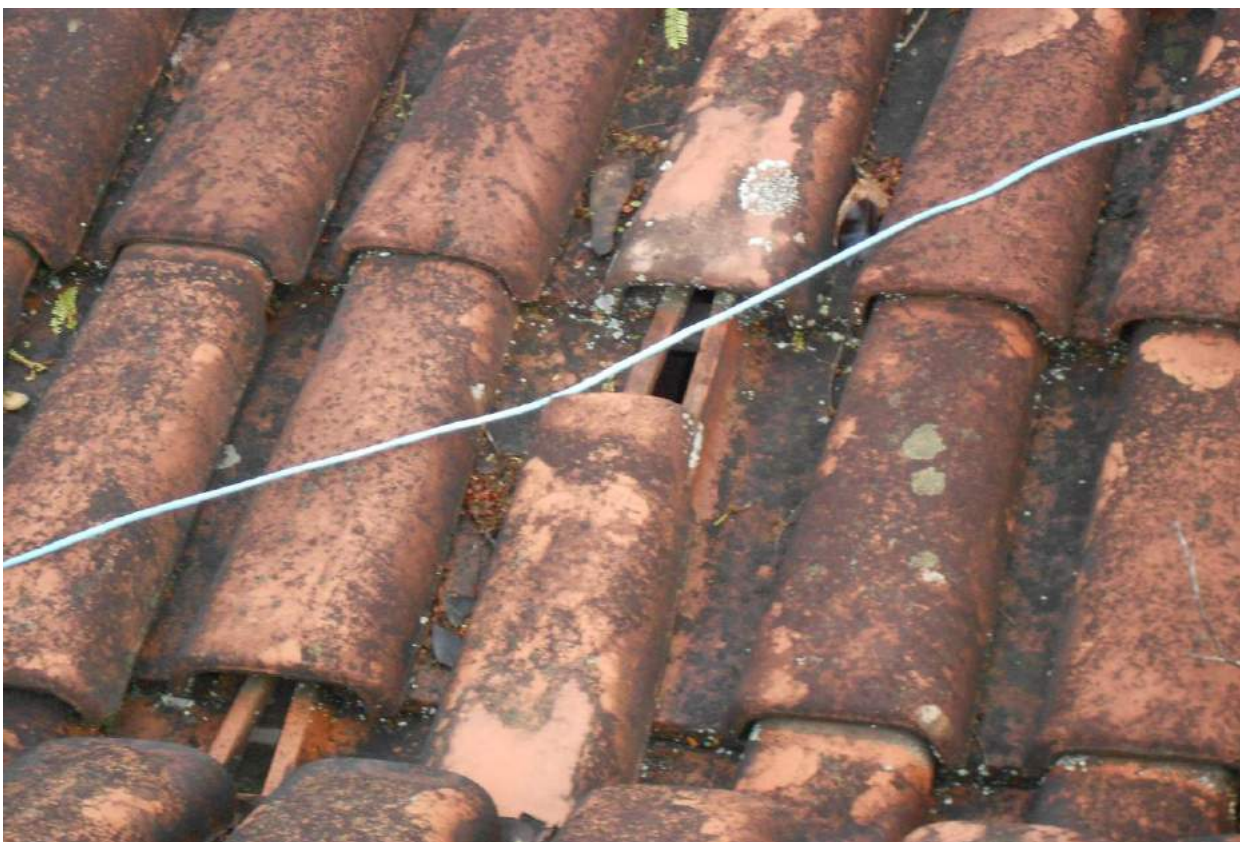
Foto 06 – Deslocamento de telhas.

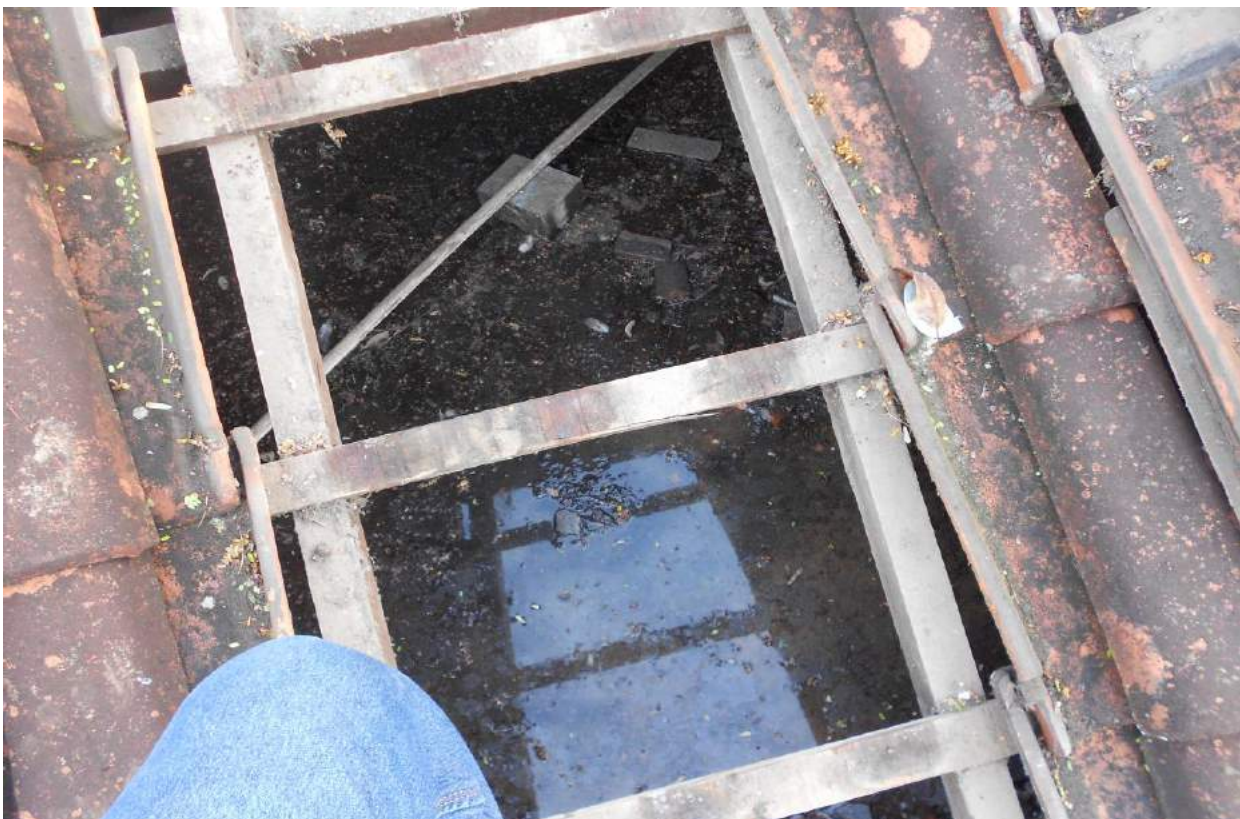
Foto 07 – Presença de água na laje.

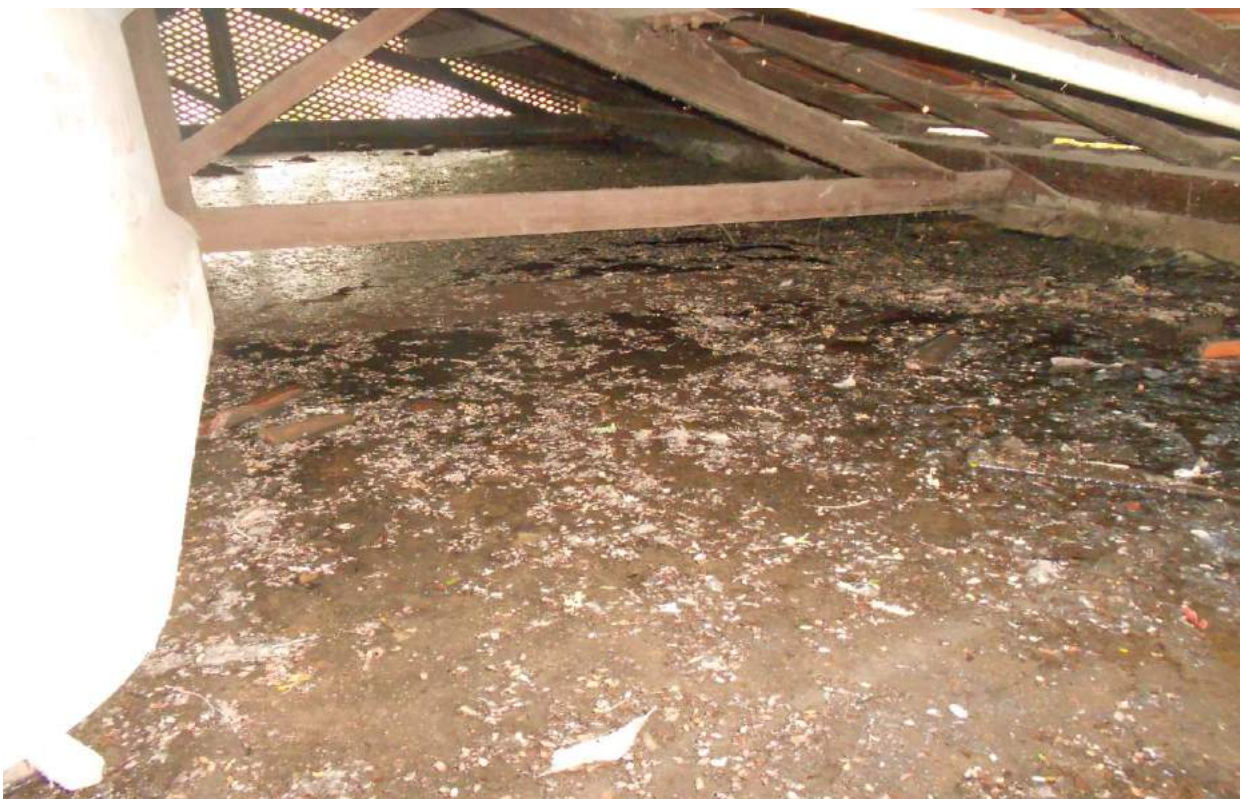
Foto 08 – Acumulo de água na laje.

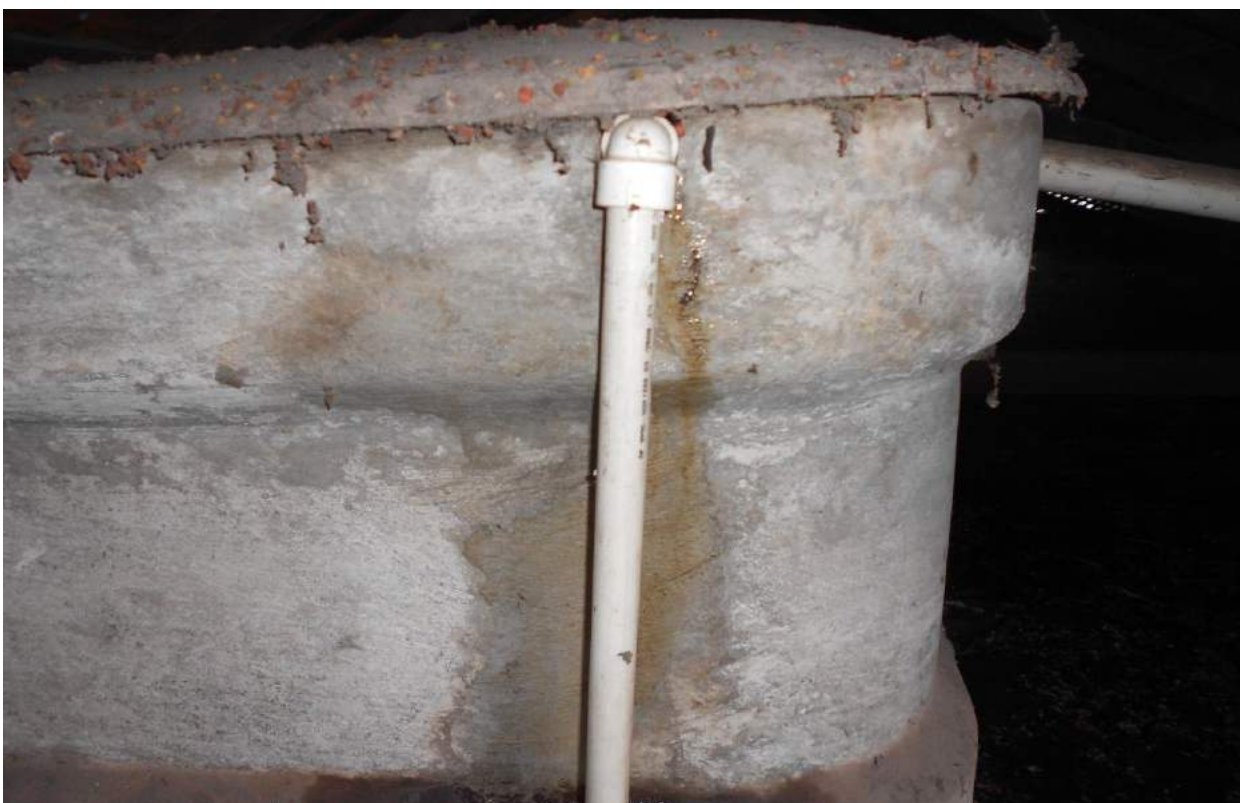
Foto 09 – Vazamento na caixa d'água.

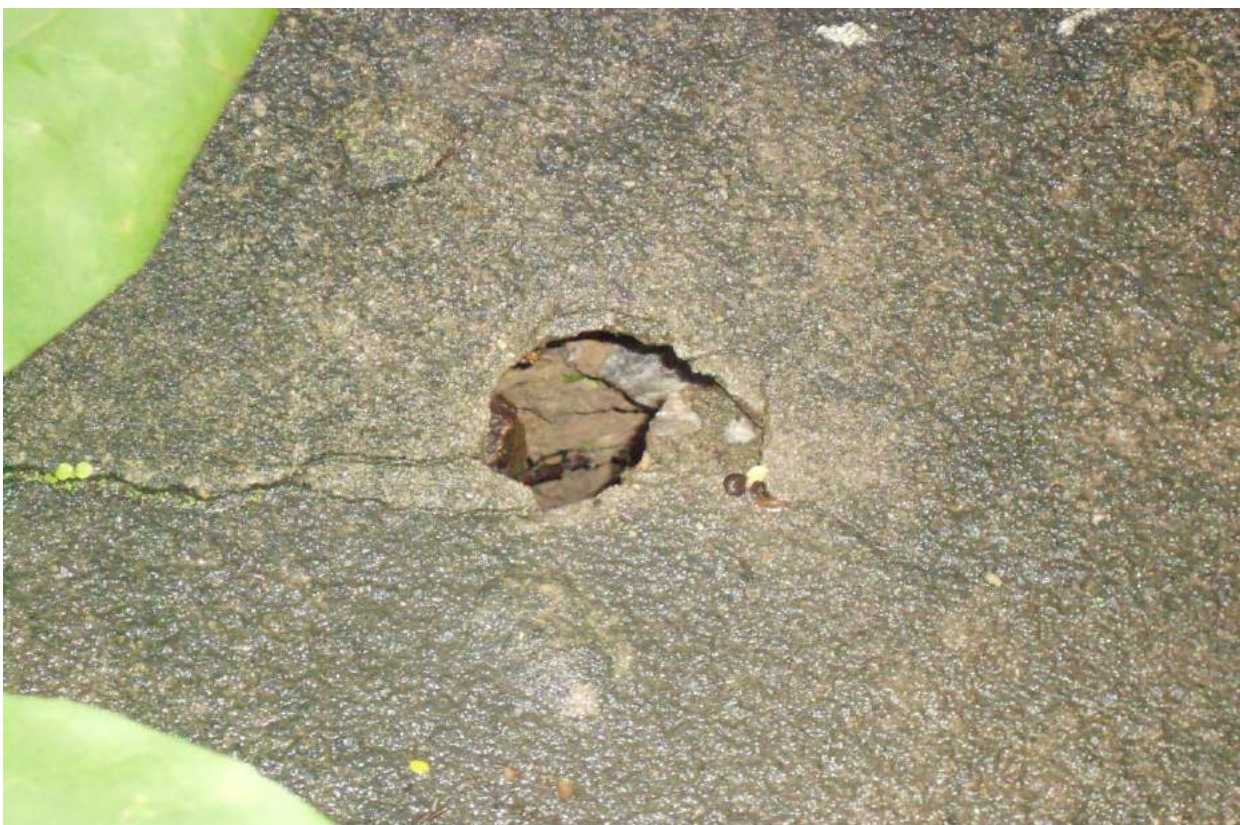
Foto 10 – Orifício no piso da área de claridade.

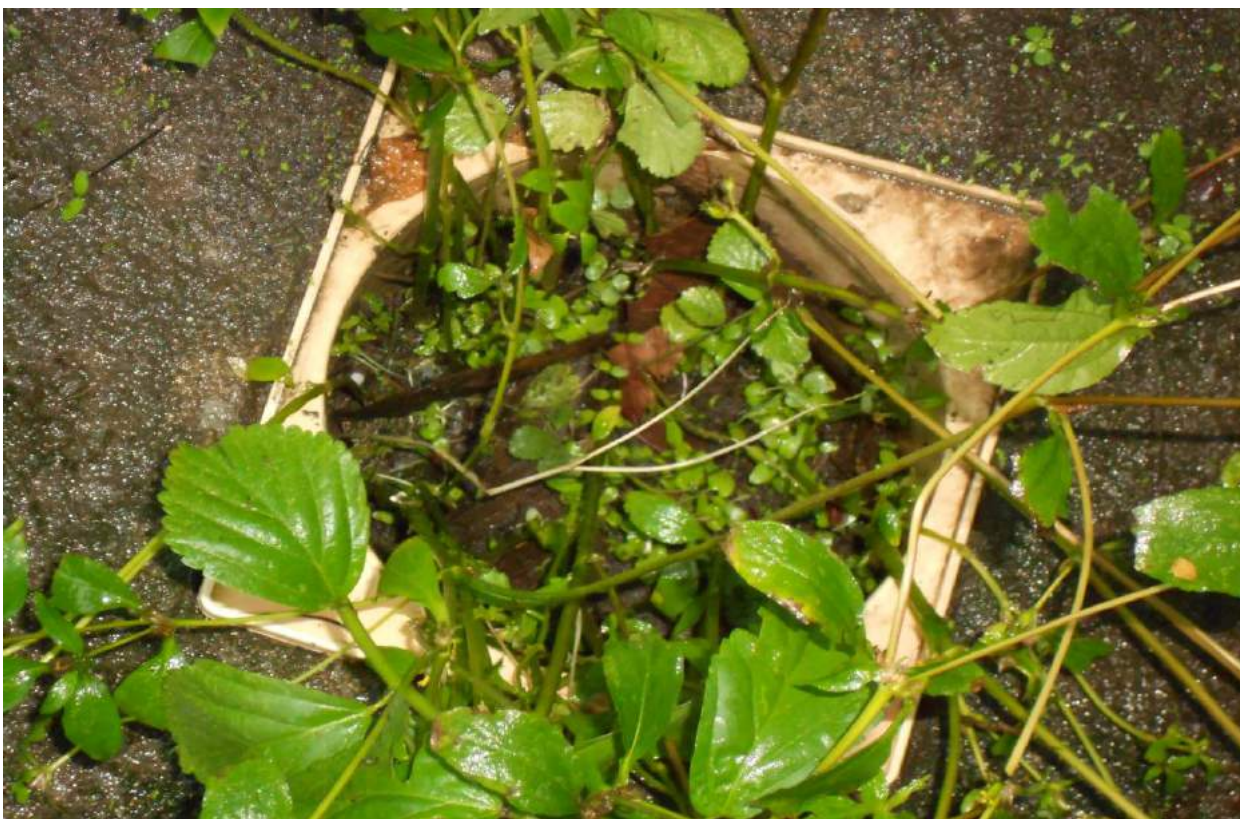
Foto 11 – Crescimento de vegetação no ralo na área de claridade.

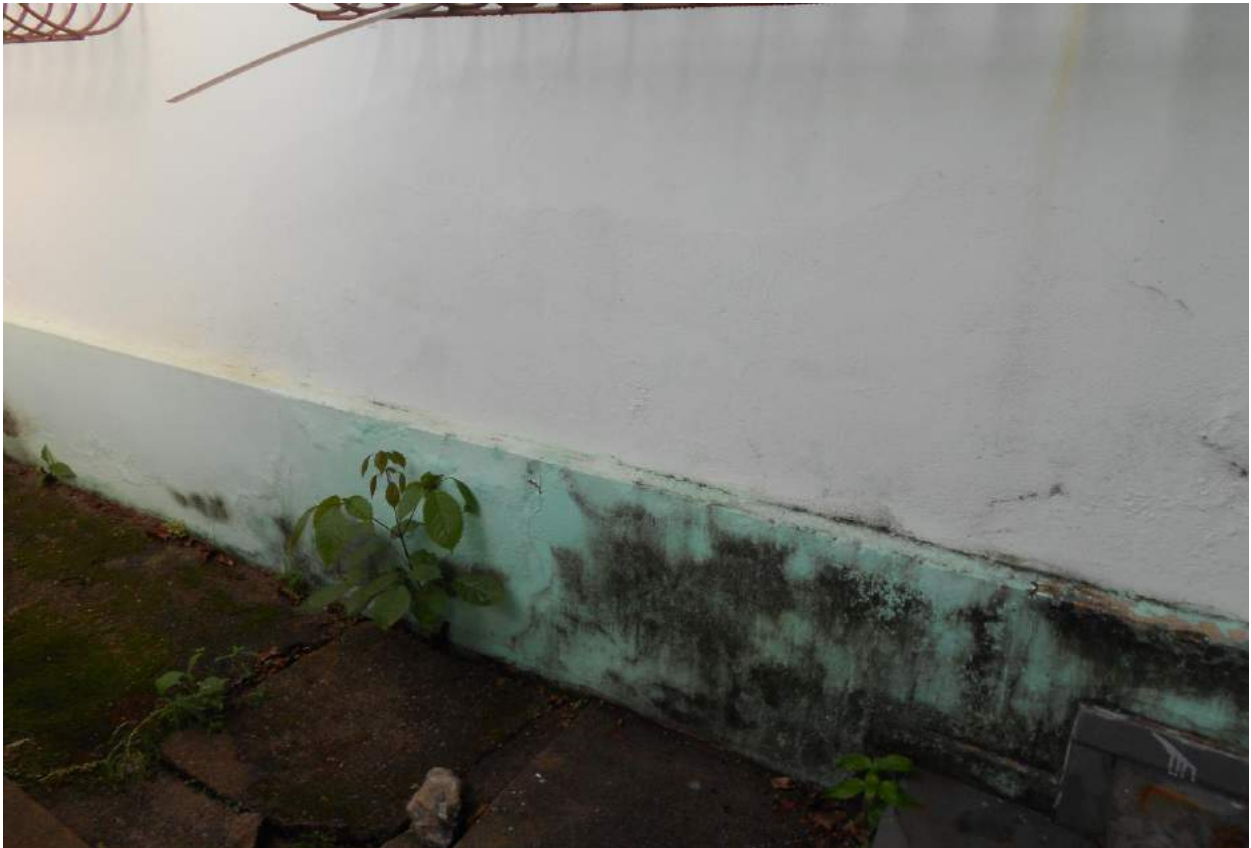
Foto 12 – Manchas de mofo na alvenaria.

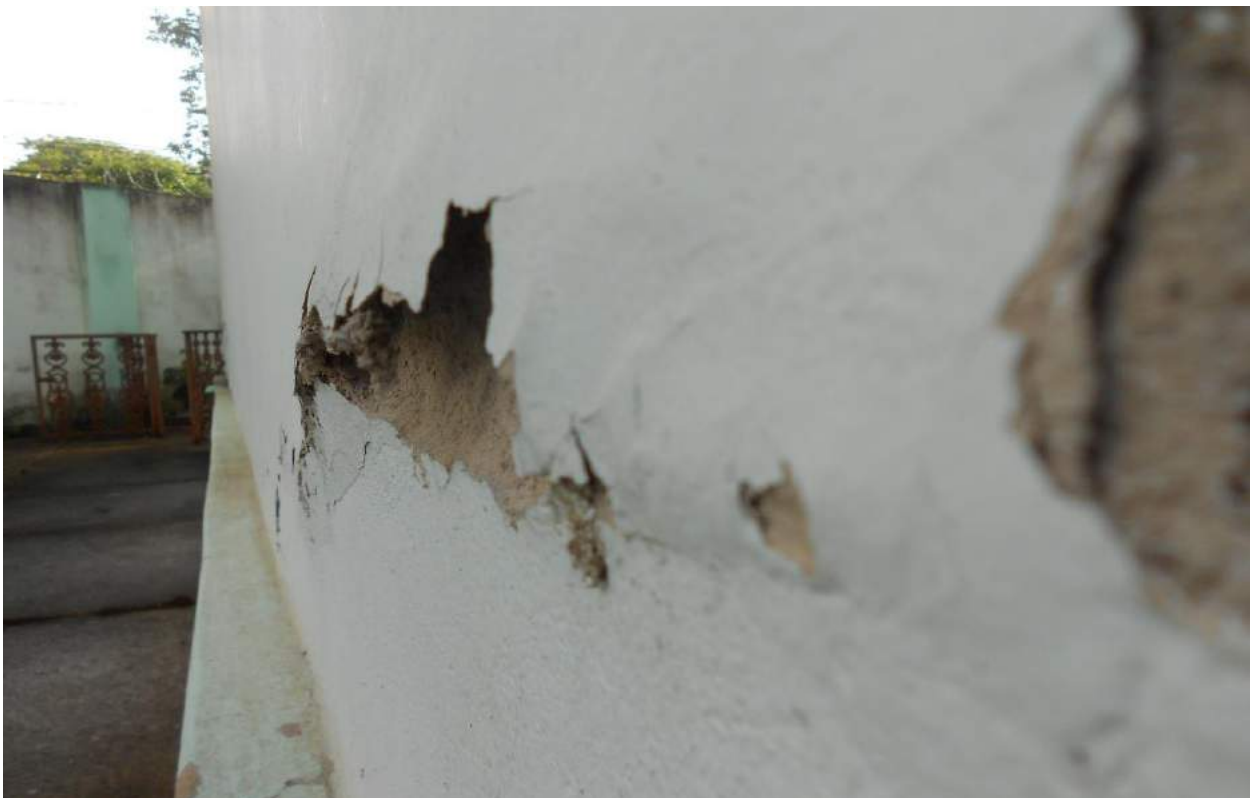
Foto 13 – Deterioração do reboco.
